Pilotproject LiveDijk

GeoBeads ervaringen eerste jaar

Alert Solutions BV

Amersfoort, 13 oktober 2010

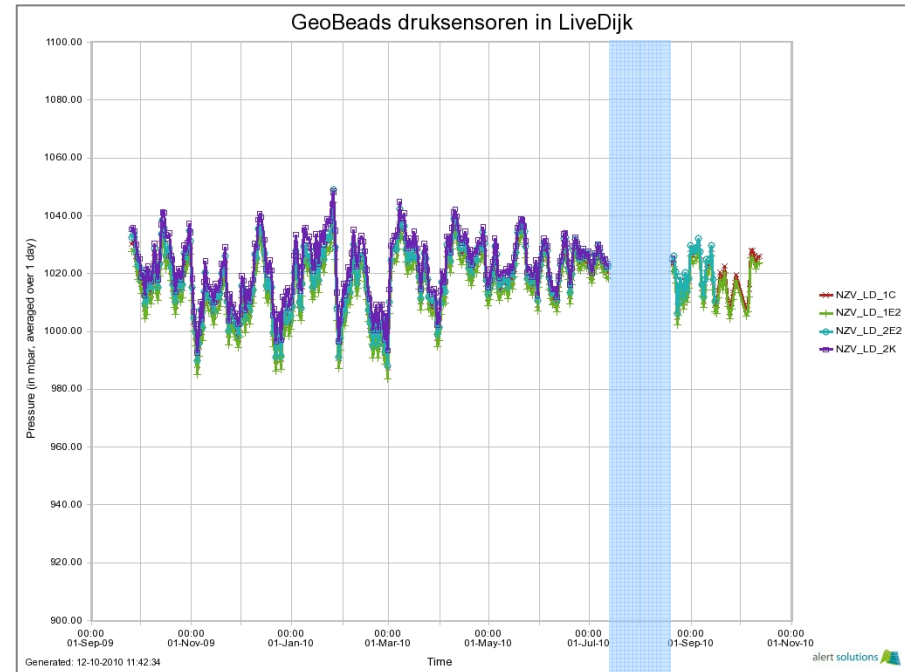
Onderhoud
t.g.v. 1^e bliksem inslag

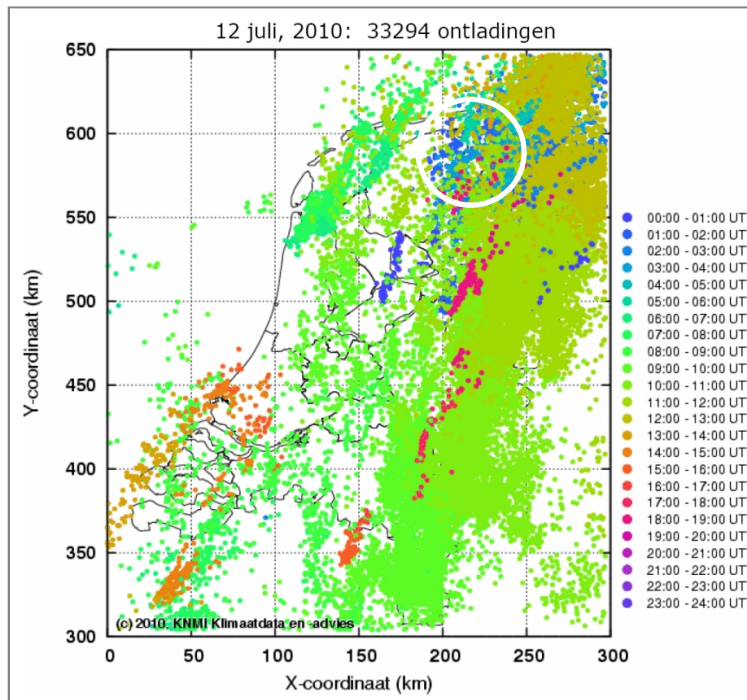
Bliksem inslag ...

... sensor netwerk valt op
12 juli om 05.05 uur uit.

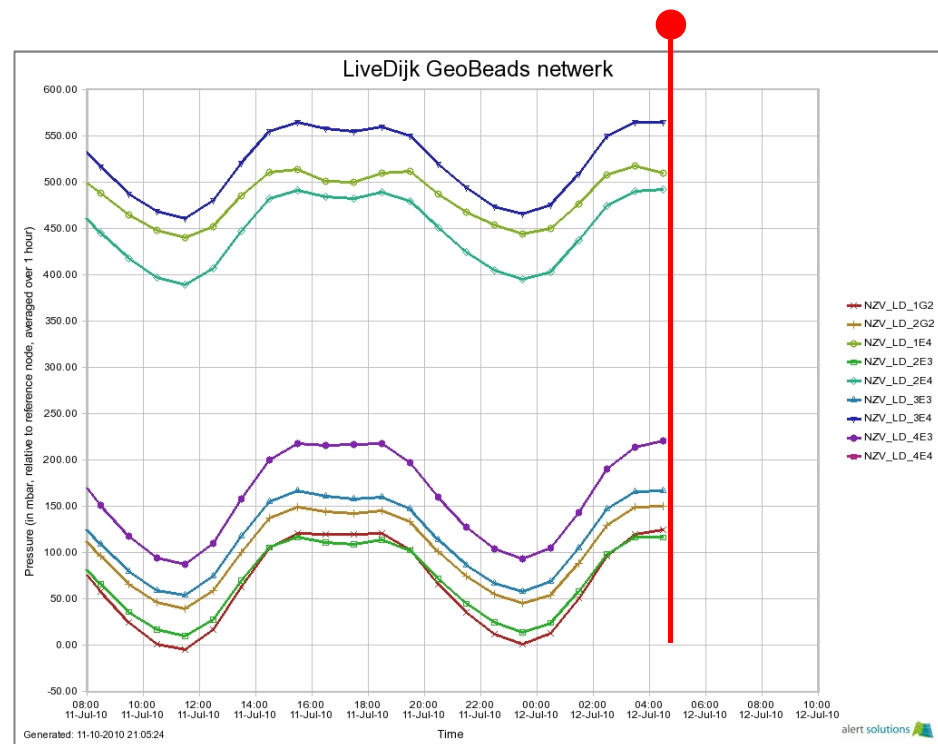
Schade in eerste instantie goed te herstellen

- Twee sensormodules worden vervangen, deels verplaatst.
- Schade in veldinfrastructuur wordt met beperkte graafwerkzaamheden hersteld.
- In GeoBeads systeem worden voorzieningen aangebracht om invloed blikseminslag te verkleinen.

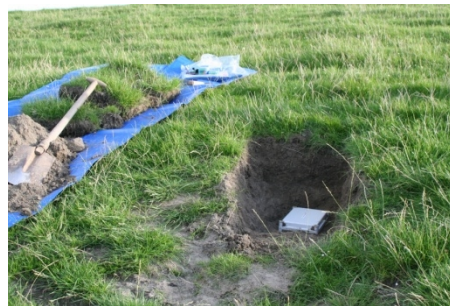
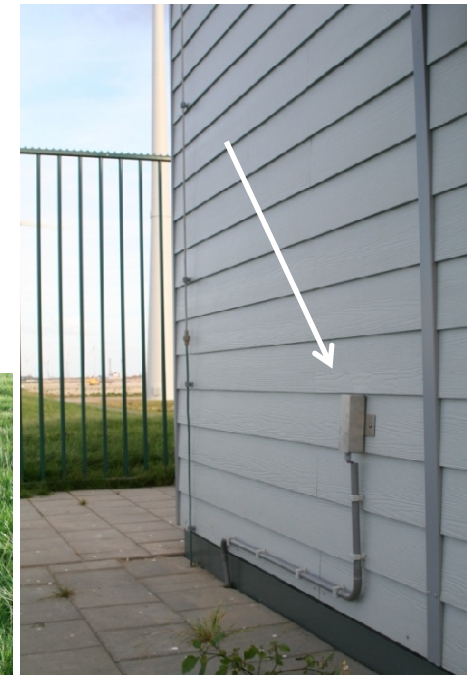
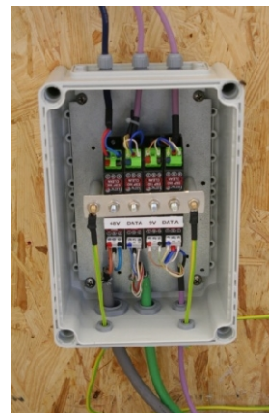
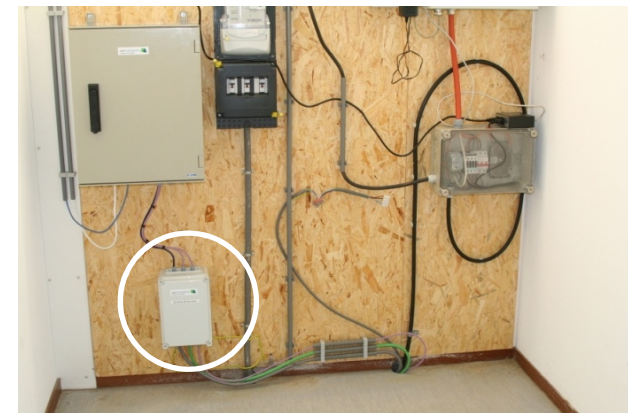
Bij tweede inslag treedt onherstelbare schade aan aantal sensoren op

- **Op 15 september 2010 (23.40u) treft nieuwe inslag het systeem**
 - Delen van het netwerk vallen op exact hetzelfde moment uit
 - Delen van veldinfrastructuur laten visuele inslagschade zien
 - Geen schade aan systemen in radarpost
- **Actuele situatie**
 - 39 sensormodules intact
 - 17 sensormodules uitgevallen
 - Raai 2: ketens E, G (6 modules)
 - Raai 3: ketens E, G (6 modules)
 - Raai 4: ketens C, E (5 modules)

Autonome systemen
zijn aanzienlijk veiliger
voor inslagrisico's.
-Verticale bekabeling
-Netwerkcompartimentering

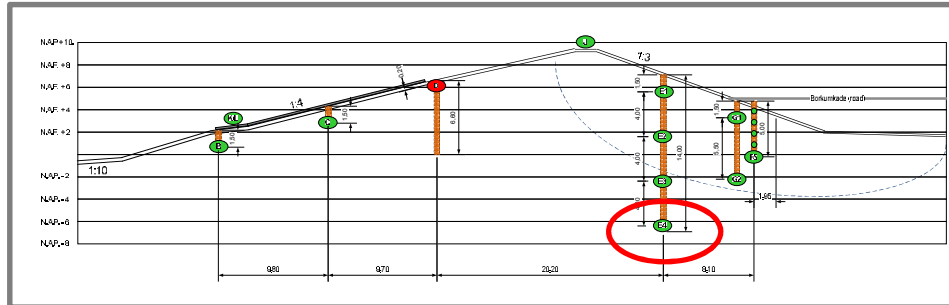
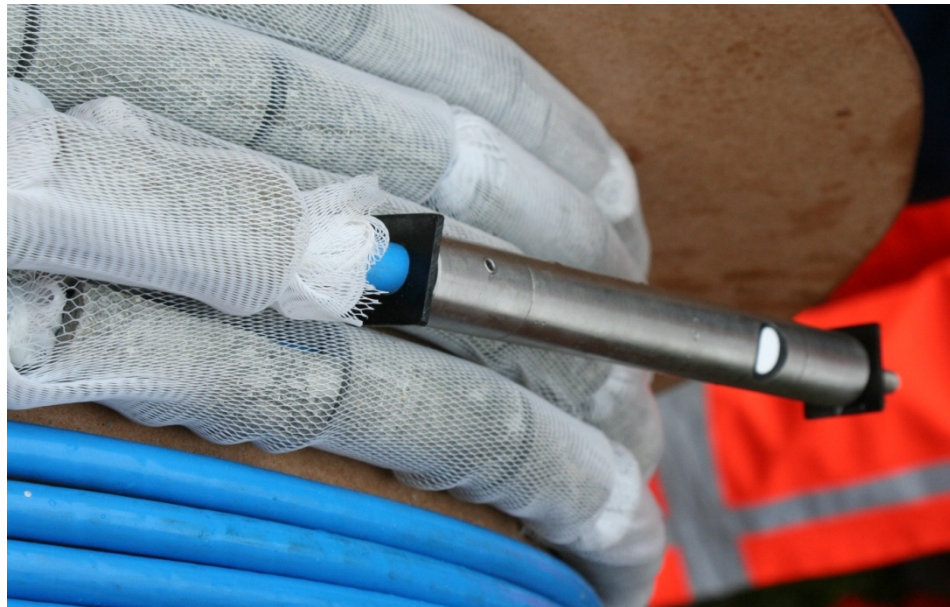
Enkele dieper gelegen sensoren vallen uit

- Uitval doet zich voornamelijk voor bij de diepst geplaatste sensoren (ketens E).
- Belangrijke aanpassingen doorgevoerd in het mechanisch ontwerp van nieuwe GeoBeads ketens.
- Met aanpassingen worden momenteel goede ervaringen opgedaan in andere veldprojecten. Ook daar waar sprake is van continue hoge waterdruk (>10m H₂O).
