## **Livedijk Ameland eindrapport**

(innovatieve) monitoringsresultaten km 2,4 en  
synergie met versterkingsproject Waddenzeedijk  
Ameland, km 7,0.

1206727-000-GEO-0013-  
gbh

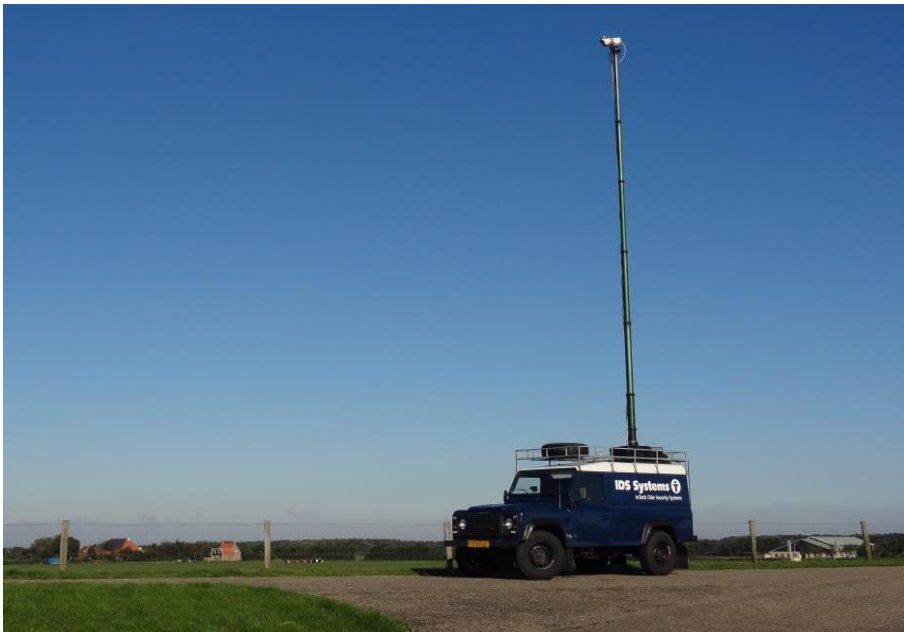
Figuur 5.1 IR-systeem op meetvoertuig

De infrarooddata is bewerkt tot een png formaat, gekoppeld aan rijksdriehoekcoördinaten. De meetnauwkeurigheid van de infraroodsensor is 0,05 graden Celsius.

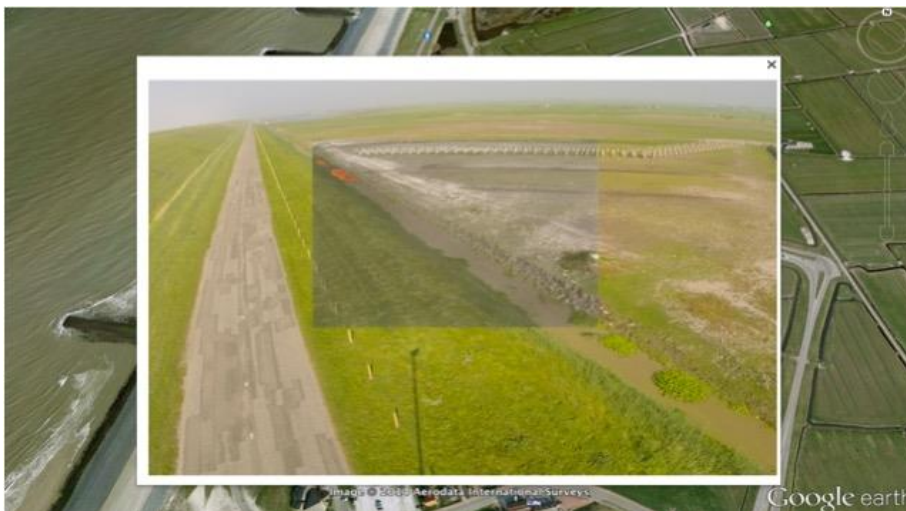
De data, in de vorm van foto's, is beschikbaar gesteld via het Dijk Data Service Centrum (DDSC). In Figuur 5.2 is te zien hoe het beeld er ongeveer uit ziet wanneer er uittredend kwelwater is waar te nemen door de infrarood camera. Deze figuur dient als voorbeeld en is gebaseerd op metingen elders.

Figuur 5.2 Infrarood camera detectie van uittredend kwelwater, infrarood foto is over visuele foto geplaatst. Rode vlek geeft (significant) temperatuurverschil aan in slootwater – indicatie van uittredend kwelwater

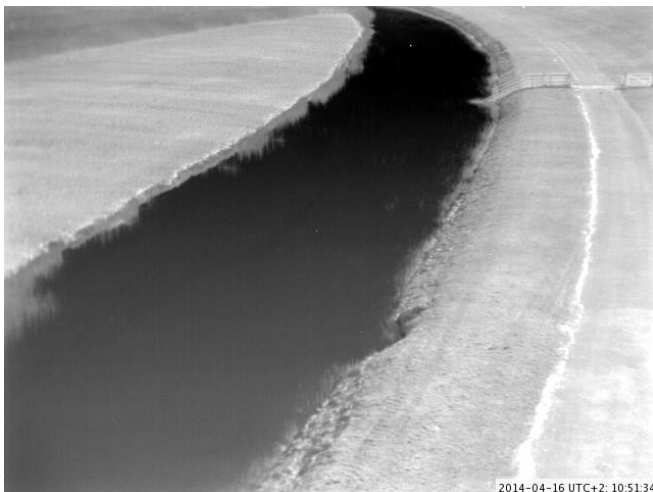
De nulmeting is op 16 april 2014 uitgevoerd overdag. Op dit moment was er sprake van rustig, zonnig weer en een waterstand van maximaal NAP +1m. Op het tijdstip van de beeldopnamen is geen uittredend kwelwater waargenomen door de infraroodcamera, zie bijvoorbeeld Figuur 8.1 en Figuur 8.2.

Figuur 8.1 Infraroodbeeld locatie x, genomen op 16 april 2014

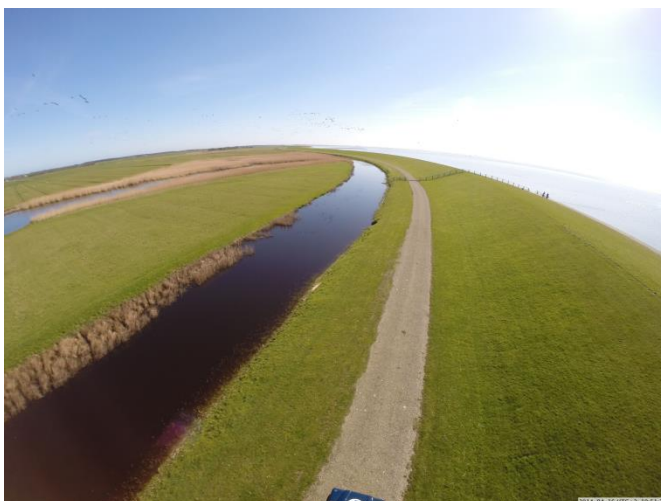
Figuur 8.2 Real time beeld locatie x, genomen op 16 april 2014

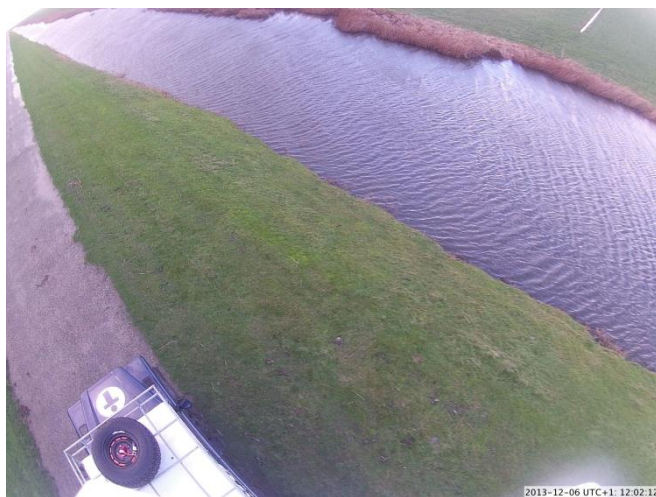
Figuur 8.4 Kleurenbeeld locatie y, genomen op 5-12-2013, 12:02 (AMEL\_CP27)

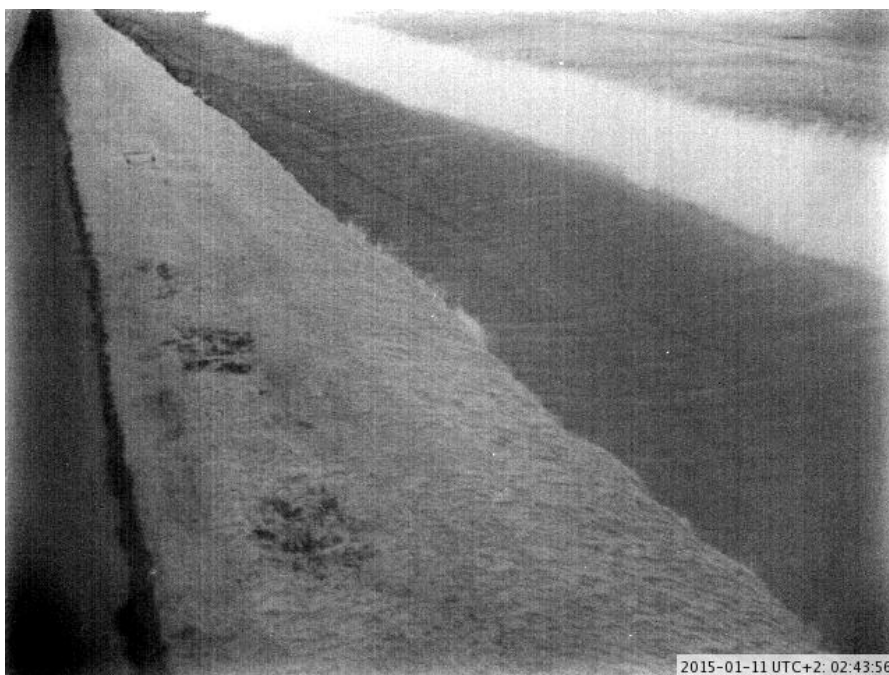
Een voorbeeld is te zien in Figuur 8.5.

Figuur 8.5 Infraroodbeeld locatie z, genomen op 11 januari 2015, 2:43 (AMEL\_CP32)
