## Monitoringplan Lauwersmeerdijk

| referentie | projectcode | status |
|---|---|---|
| GN207-2/14-011.063 | GN207-1 | definitief |
| ir. C.H. Clemens | ir. H.J.M.A. Mols | 27 mei 2014 |

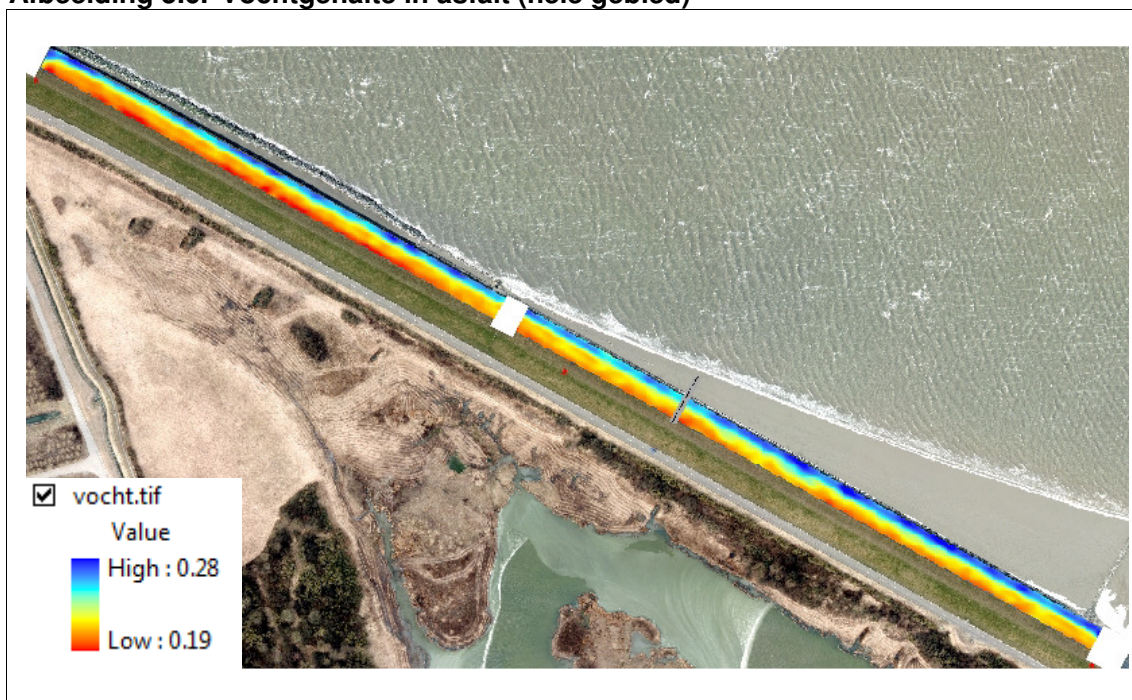
**Afbeelding 5.6. Vochtgehalte in asfalt (hele gebied)**

In afbeelding 5.6. is het vochtgehalte [m<sup>3</sup>/m<sup>3</sup>] weergegeven voor de gehele meetlocatie. Afbeelding 5.7. betreft een detailopname van een locatie waar het lijkt dat vocht omhoog trekt langs de ingemeten scheuren. Deze scheuren zijn weergegeven als blauwe lijnen.

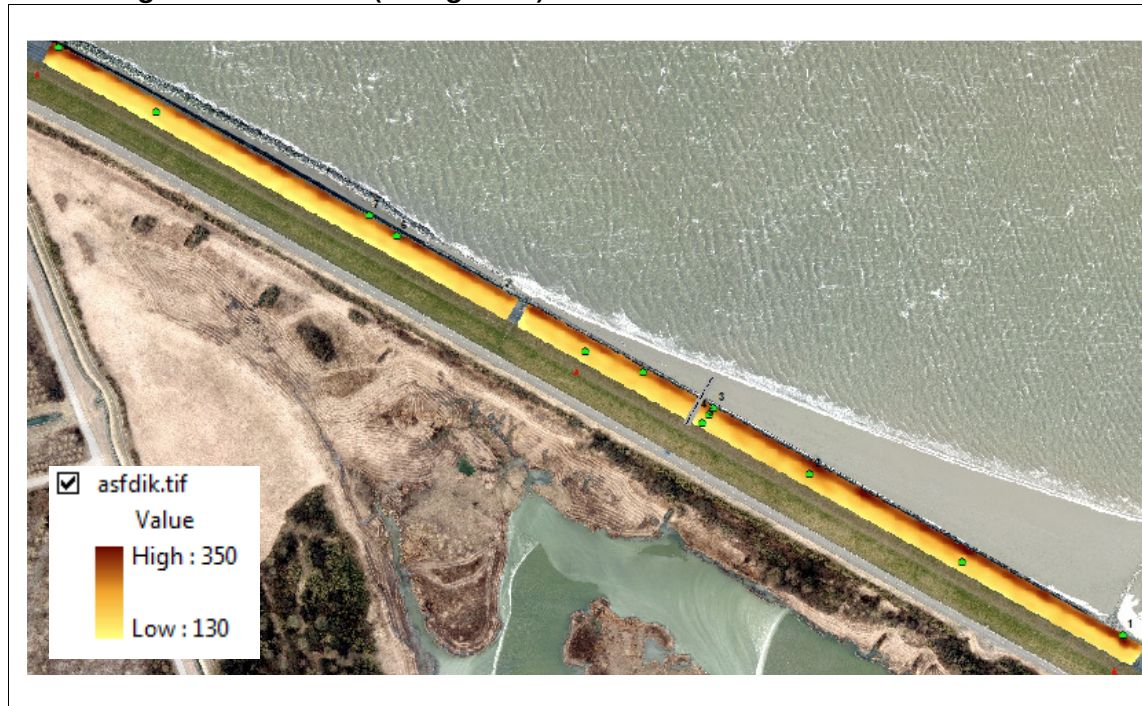
**Afbeelding 5.9. Asfaltdikte (hele gebied)**

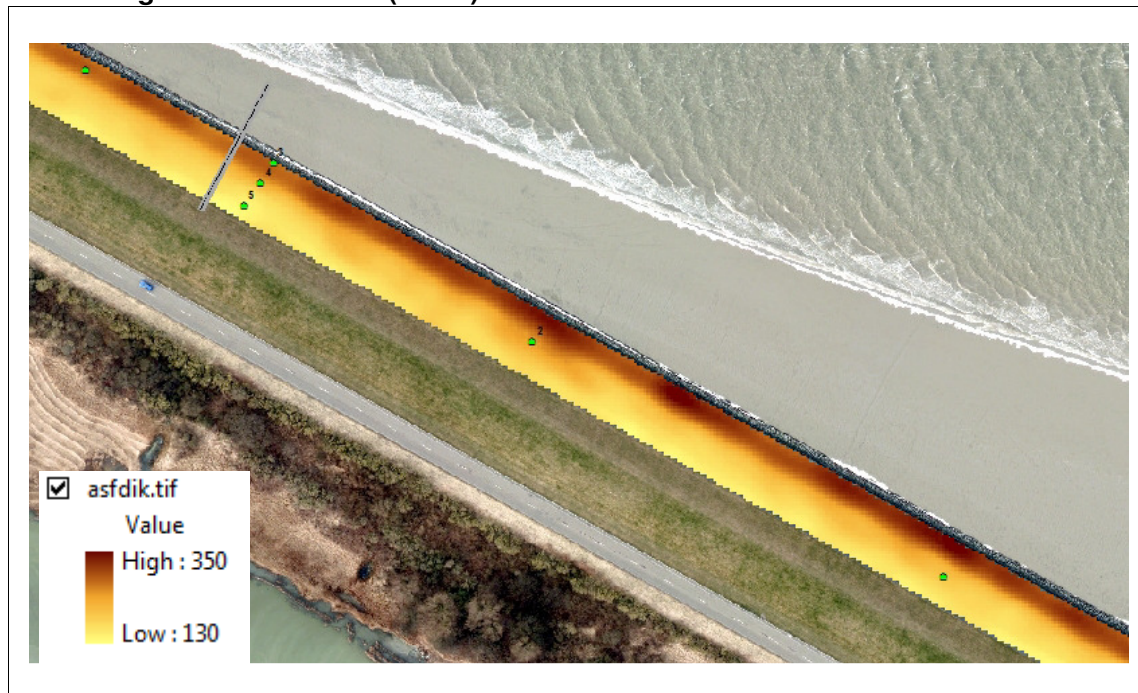
**Afbeelding 5.10. Asfaltdikte (detail)**

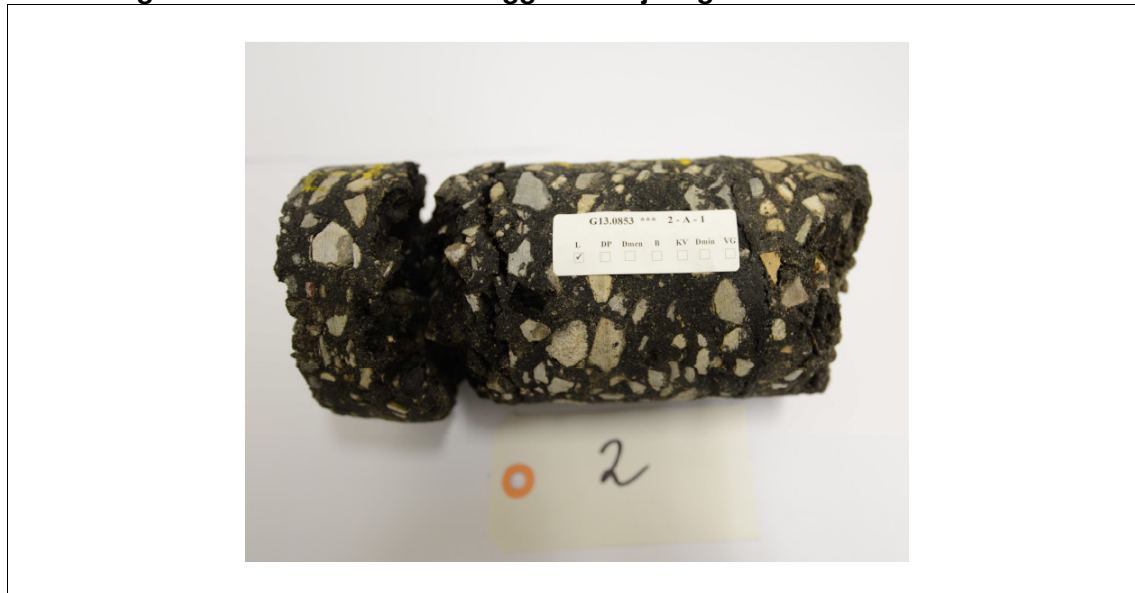
**Afbeelding 5.16. Boorkern toont losliggende slijtlaag van 8 cm aan**

Afbeelding 5.14 toont de locaties van mogelijke holle ruimten of een losliggende slijtlaag [MPDI, zie hieronder] voor de gehele meetlocatie. Afbeelding 5.15 betreft een detailopname. De VGD metingen van 2009 zijn hierop geprojecteerd als cirkels met een kruisje. De boorlocaties zijn weergegeven als rode groene punten. Bij losliggende slijtlaag is de toestand 'slecht' toegekend (zie tevens afbeelding 5.16).

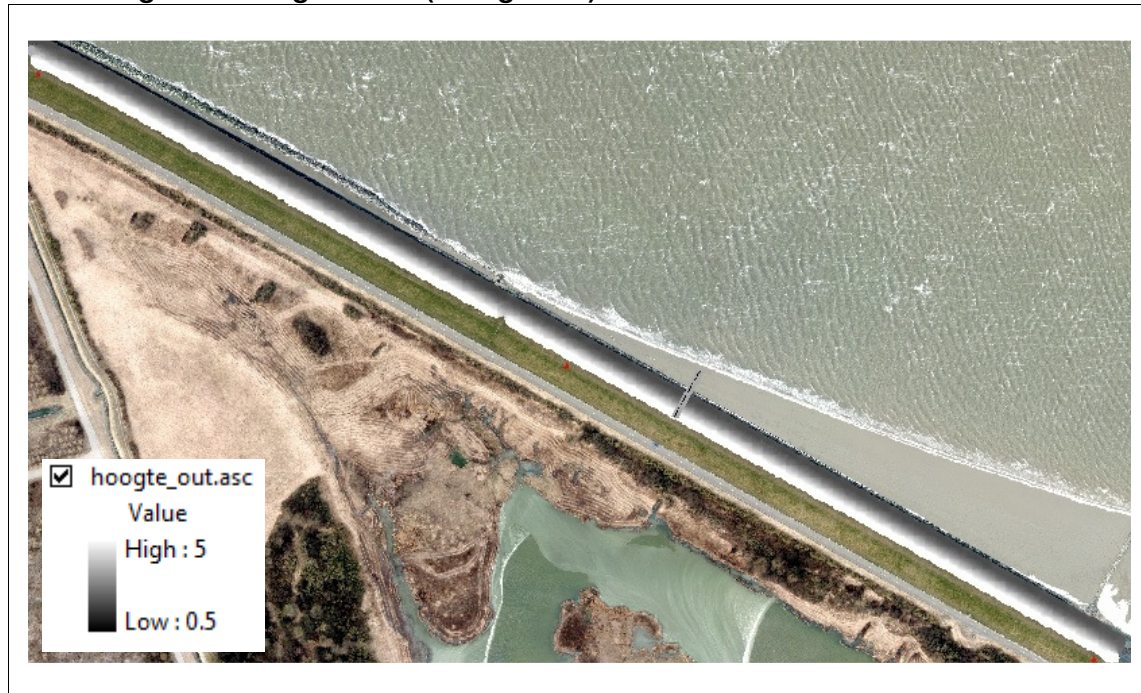
**Afbeelding 5.19. Hoogtemodel (hele gebied)**

De hoogte is bepaald met *Real-Time Kinematic* (RTK) GNSS. Door deze te koppelen aan de MIRA en thermografische sensoren zijn de metingen voorzien van de exacte locatie op centimeter niveau en zijn de data te gebruiken als geo-gerefereerde GIS lagen. In de hoogtedata zijn in de nulmeting geen onregelmatigheden waargenomen. De nulmeting is in combinatie met vervolgmetingen bruikbaar om op centimeterniveau lokale hoogteverschillen te bepalen.

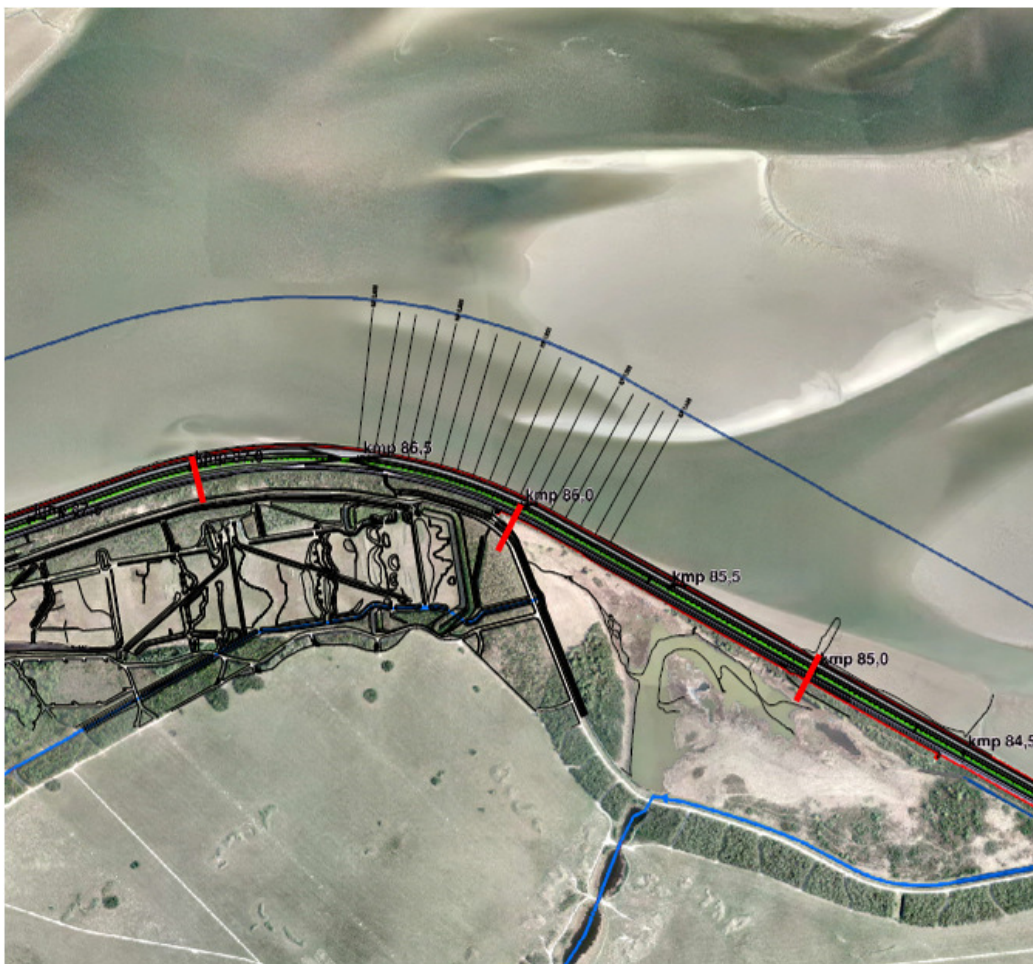
De versterking met staalslakken is aanwezig van KM 85,4 tot KM 86,5. Dit betekent dat beiden raaien KN 85,0 en 87,0 buiten de invloedssfeer liggen. Onderstaand een geografisch overzicht van de locatie Lauwersmeerdijk met daarin het gebied met staalslakken en de dwarsraaien ingetekend (in rood).
