# **Analyserapport IJkdijk pipingproeven**

**Flood Control 2015**

Analysrapport IJkdijk pipingproeven

1200375-002-GEO-0002

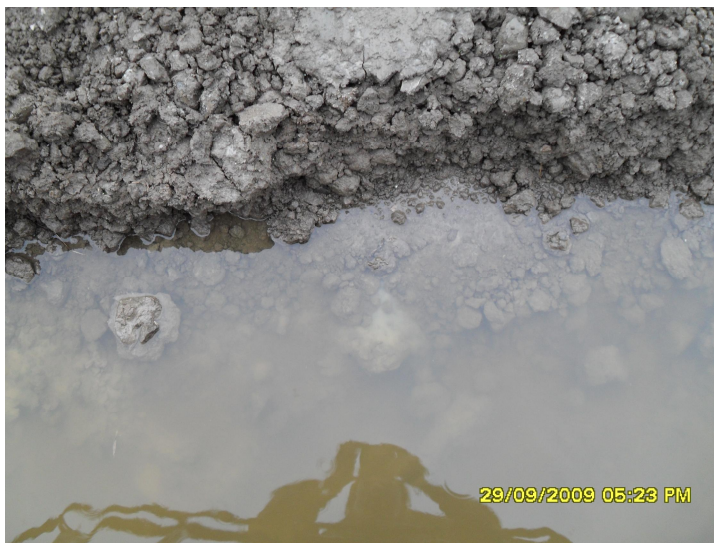
Figuur 3.2 Zandspootje begin proef 1

Na verhogen van het verval verschijnen in proef 2 al vrij snel stofwolkjes in het water en zandsporen aan de teen van de dijk. Zandsporen zijn zandplekken die aan de teen van de dijk verschijnen en waarbij geen wel wordt waargenomen waar het zand uitstroomt. Hoewel sommige sporen groter worden, wordt geen zandtransport waargenomen. De hoeveelheid zand in de sporen blijft beperkt tot één of enkele eetlepels. Ook bij proef 1 worden vanaf een verval over de kering van circa 0,5 m zandsporen gesignaleerd. Bij proef 3 worden deze verschijnselen pas veel later waargenomen. Doordat in het benedenstrooms bassin in deze proef circa 20 cm troebel water bevindt, is het mogelijk dat zandsporen wel aanwezig waren maar niet zijn gesignaleerd. Na verloop van tijd verdwijnen sommige zandsporen.

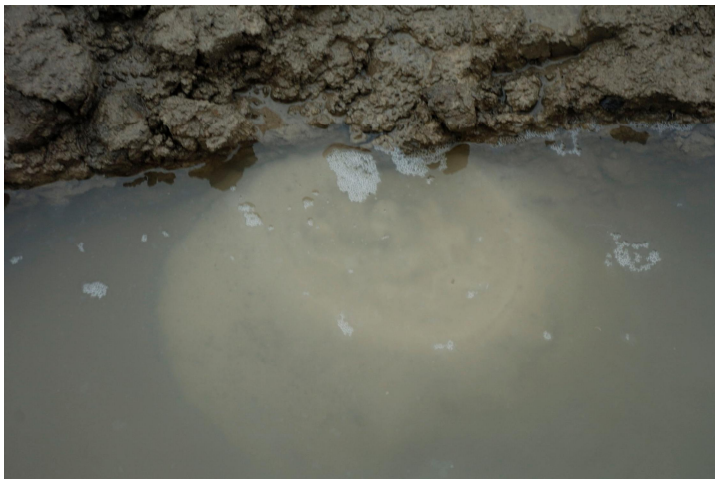
Figuur 3.5 Zandmeevoerende wel in proef 3 (T=71 uur)

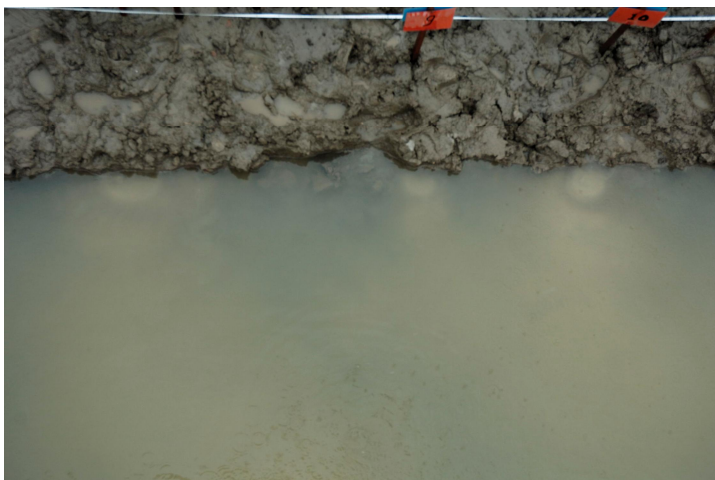
Figuur 3.6 Zandmeevoerende wellen in proef 3 (T=94 uur)

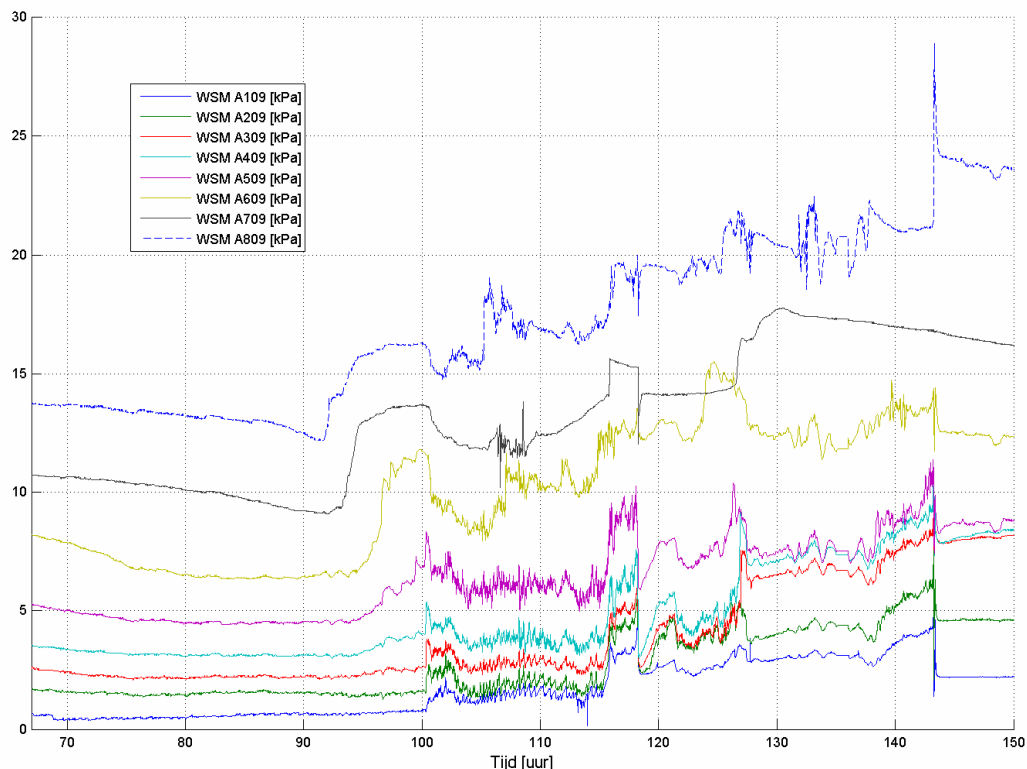
Figuur 3.16 Waterspanningen proef 2 nabij de uiteindelijke doorbraaklocatie

Duidelijk zichtbaar is de sterke stijging van waterspanningen die vanaf 93 uur in de verschillende raaien zichtbaar is. Dit is het moment dat het ruimproces begint. Opvallend zijn de fluctuaties. Deze worden veroorzaakt door het ontstaan en opruimen van verstoppingen van het kanaaltje. Bij een piek is even sprake van een schoon kanaal bovenstrooms van de meting. Een dal geeft aan dat het kanaaltje bovenstrooms verstopt is.

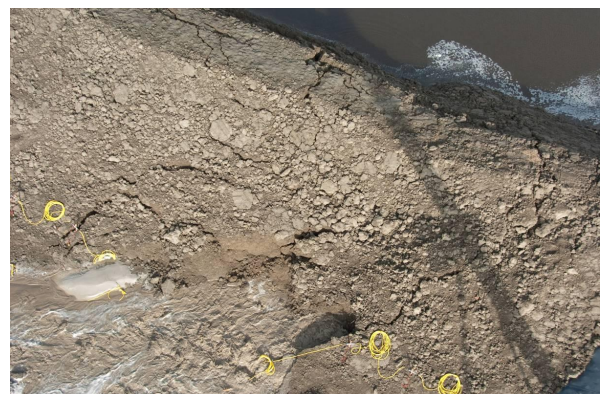
Figuur 3.18 Doorbraak proef 2 (toename zandtransport links en dijkdoorbraak rechts)

- Zandtransport neemt plotseling fors toe
- Naast zand spoelt ook klei mee, er wordt wel gesproken over een modderfontein
- Water stroomt met geweld door het kanaal
- Dijk bezwijkt, scheurt en zakt in
- Aan bovenstroomse zijde zakt de dijk in
- Doorbraakproces duurt circa 20 minuten.
