# LiveDijk XL Noorderzijlvest

State of the Art 2015

Waterschap Noorderzijlvest heeft tijdens de derde toetsingsronde in 2010, 22 km van hun dijken langs de Waddenzeekust afgekeurd. Het was de voor het Waterschap aanleiding om in samenwerking met Stichting IJkdijk te starten met monitoring. Het project LiveDijk XL Noorderzijlvest is een meerjarig monitoringproject, gericht op twee trajecten van de primaire keringen: de Ommelanderzeedijk (OZD) en de Lauwersmeerdijk (LMD). In deze 'State of the Art 2015' zijn de resultaten en bevindingen van het project gerapporteerd.

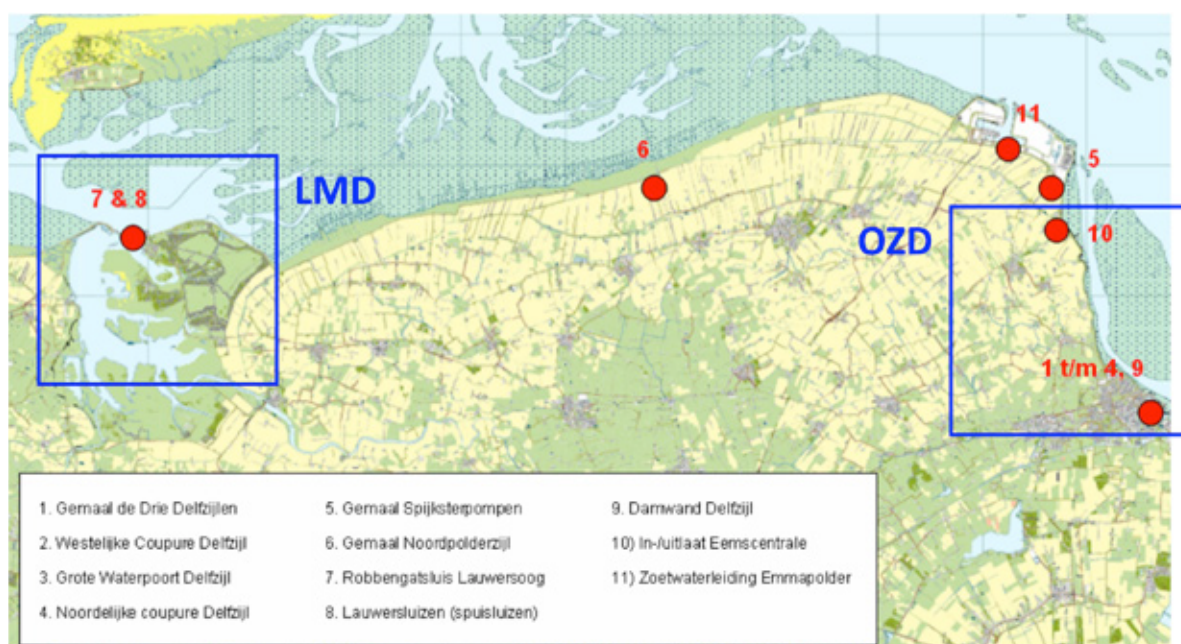
Figuur 1.2 Overzichtskaart beheergebied Noorderzijlvest met trajecten LMD en OZD

De Ommelanderzeedijk en de Lauwersmeerdijk worden sinds 2012 over een lengte van 14 km real-time gemeten met een sensor-monitoringssysteem. Deze zogeheten 'LiveDijk' is nu de grootste zeedijk van Nederland met sensoren, vandaar de naam LiveDijk XL. De eerste fase van dit project tot nu toe heeft, dankzij de meetsystemen en het Dijk Monitoring- en Conditioneringssysteem (DMC), al veel nieuwe inzichten opgeleverd. Het DMC-systeem is een slim drainagesysteem, dat door het aanzetten van pompen de waterstand in de dijk kan reguleren.

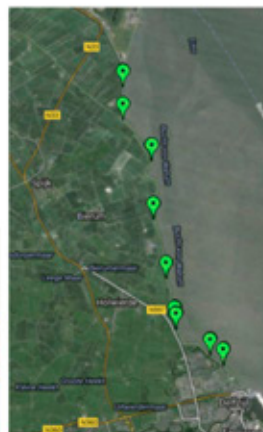
Figuur 2.4 In de Ommelanderzeedijk toegepaste sensoren (situatie per 1-1-2016)

- Waterspanningsmeter ●
- Regenmeters
- Peilbuizen ●
- Barometers
- Warmtedifferentiatie
- Dijk Monitoring en Conditioneringsysteem (DMC) ●

Op het 12 km lange traject zijn de volgende aantallen sensoren en meettechnieken toegepast:

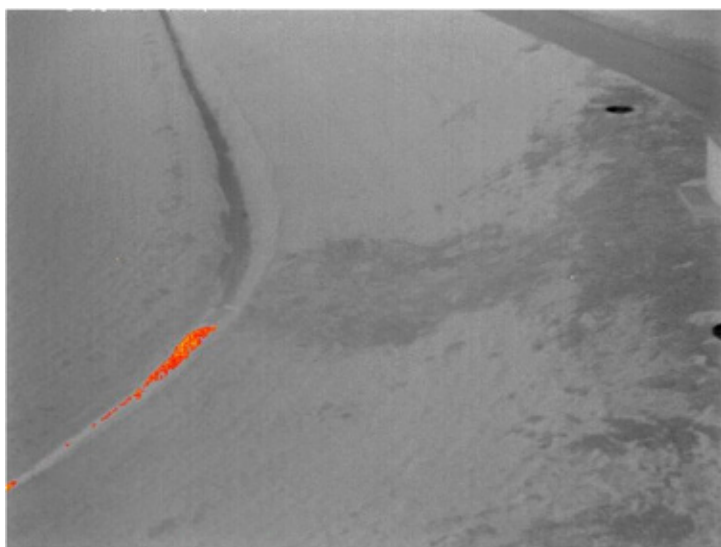
*Figuur 2.5 Voorbeeld IR meting ter plaatse van DMC*

Door InTech zijn diverse remote sensing technieken ingezet om kwelstromen beter in kaart te brengen. Op 2 april 2013 is de eerste meetronde uitgevoerd met thermisch infrarood. Bij deze meting is geen overmatige kwel geconstateerd. Figuur 2.5 geeft een impressie van deze meting ter hoogte van het DMC systeem. Het rood gemarkeerde betreft de uitstroom van water van het DMC-systeem. In de eerste fase zijn totaal vier inspectieronden met IR uitgevoerd over de gehele lengte van 10 km (traject Delfzijl – Eemshaven). Hierbij is geen overmatige kwel of piping geconstateerd. Onderstaand plaatje geeft aan hoe overmatige kwel met deze IR technologie wordt gesignaleerd. Dit betreft echter de uitstroom van het DMC systeem. Ook bij de andere drie IR inspecties van fase 1 zijn geen zand-meevoerende wellen gedetecteerd. Figuur 2.6 toont hoe de beelden van deze opname zijn terug te vinden in het DDSC.

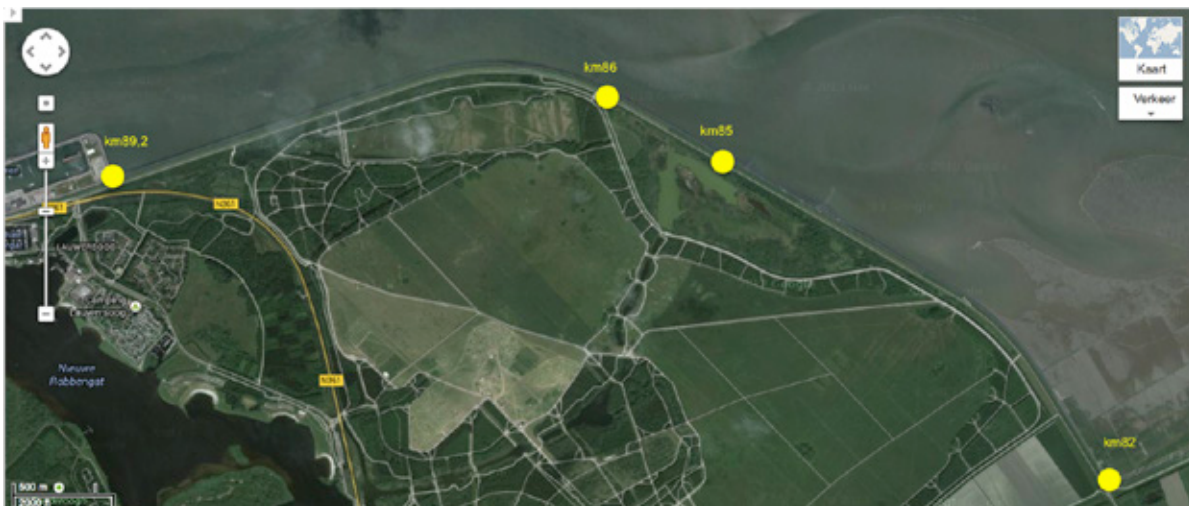
Figuur 3.9 Traject MIRA nulmeting asfaltkwaliteit, traject km85 – km86

Opdrachtgevers Stichting FloodControl-IJkdijk en Waterschap Noorderzijlvest hebben vervolgens aangegeven resultaten van de eerste meting veelbelovend te vinden, en een tweede en derde asfaltmeting te laten uitvoeren op de Lauwersmeerdijk, zowel tussen km85 en km86, als over de gehele strekking (Fase 2). Het doel daarbij was het bepalen van potentiële zwakke plekken in de asfaltbekleding en het in kaart brengen van mogelijke achteruitgang van deze plekken.

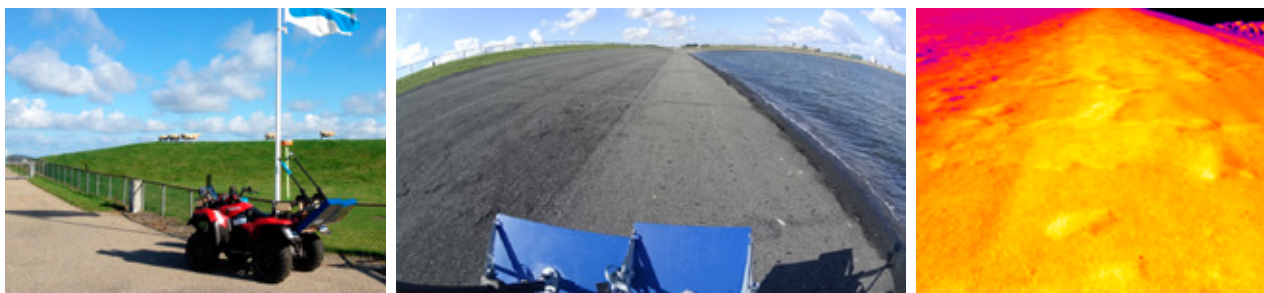
Figuur 3.10 MIRA metingen met quad

Voor het asfaltonderzoek van de bekleding op de Lauwersmeerdijk is gebruik gemaakt van de passieve Microgolf Radiometrie, oftewel MIRA technologie van Miramap. Deze technologie meet de natuurlijke uitstraling van de ondergrond in het microgolvenbereik. Door het uitvoeren van niet-destructieve asfaltmetingen met MIRA wordt een gedetailleerde, vlakdekkende opname gemaakt. Dit ruimtelijk beeld geeft gedetailleerd inzicht in het vochtgehalte in het asfalt en de sterkte van de bekleding en is daarmee bruikbaar om zwakke plekken te lokaliseren en, door herhaaldelijk te meten, te volgen in de tijd. Op de aldus gelokaliseerde zwakke plekken is door middel van gerichte boorkernen een validatie en nadere inspectie uitgevoerd.

1. Twee MIRA sensoren voor het bepalen van de locatie van structuurvariaties/ holle ruimten /losliggende slijtlaag en het bepalen van vocht in asfalt en asfaltdikte (door met twee MIRA sensoren tegelijk in twee polarisaties te meten, is het mogelijk een Microwave Polarization Difference Index, MPDI, te bepalen, een maat voor de asfaltstructuur);
2. Een camera die foto's maakt van de bovenzijde van het asfalt (ter ondersteuning van de MIRA metingen, 'weet wat/waar je meet');
3. Een RTK GNSS ontvanger met een hoekmeter om de metingen exact te geo-refereren, de locatie van anomalieën exact te bepalen en bij een vervolgmeting mogelijke (hoogte) deformaties te ontdekken;
4. Een warmtebeeldcamera voor het bepalen van de asfalttemperatuur als ondersteuning bij het onderzoeken van opbollingen/frezen/lassen/patches.

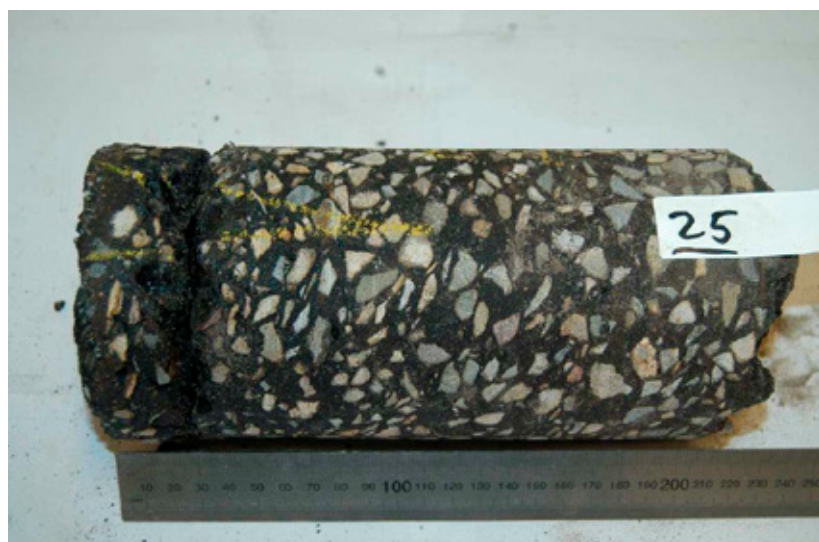
Figuur 3.11 Asfalt boorkern

holle ruimten en losliggende slijtlaag (structuurvariaties) vanuit beheer perspectief het belangrijkste. Deze kaart is vervolgens nauwkeurig bestudeerd samen met de beheerder en de verdachte en interessantste plekken zijn hieruit bepaald. Dit zijn de plekken waar de beheerder nadere informatie van wil hebben: hoe slecht is zo'n plek, is op deze plek sprake van een losliggende slijtlaag (oppervlaktebehandeling), zijn er op deze plek holle ruimten in en/of onder het asfalt, wijkt de dichtheid van het asfalt hier af, of is het een plek die misschien al eerder vervangen? Op deze plekken zijn in totaal ruim tachtig boorkernen geboord.

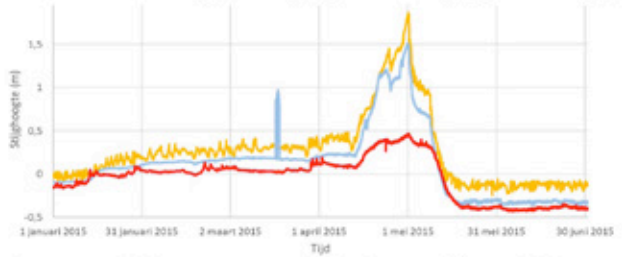
Resultaten wsm's: geel= 30,1\_5, blauw=30,1\_4, rood=30,1\_3:

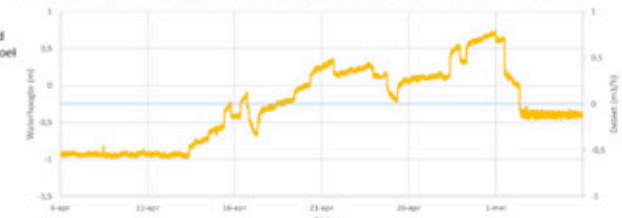
Sensoren DMC-systeem: geel=stijghoogte, blauw=debiet:
