# Stresstest Leendert de Boerspolder

Leren van belasten door monitoring met innovatieve meettechnieken

Rapportnummer 2016-W-01

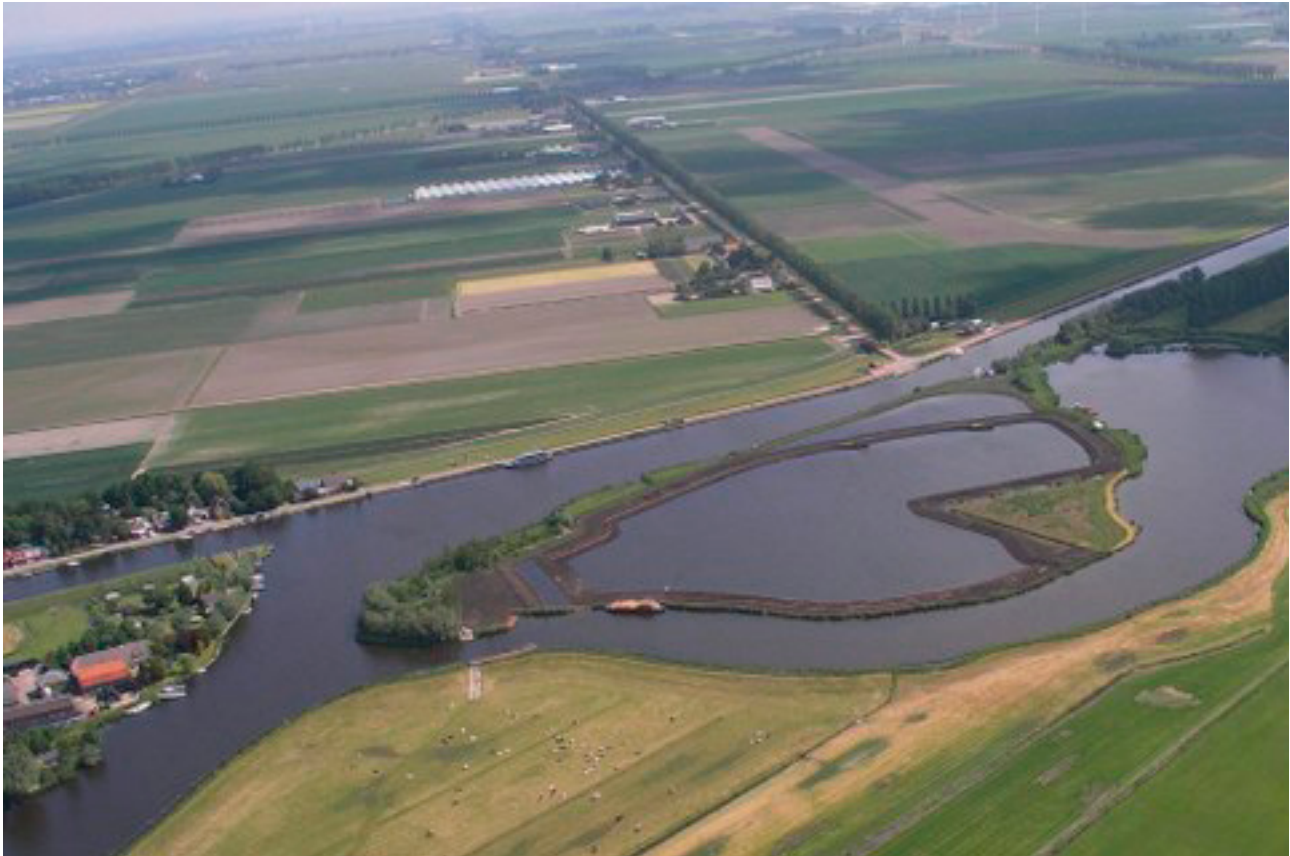
In de lente van 2015 vond het grootste deel van de herinrichting plaats, die uiteindelijk moet resulteren in een omringde waterplas die in open verbinding staat met de waterplas ten zuidoosten ervan, de Hanepoel.

*Figuur 3 Leendert de Boerspolder in zomer 2015, na uitvoering grootste deel van de herinrichtingswerkzaamheden, gezien in noordoostelijke richting*

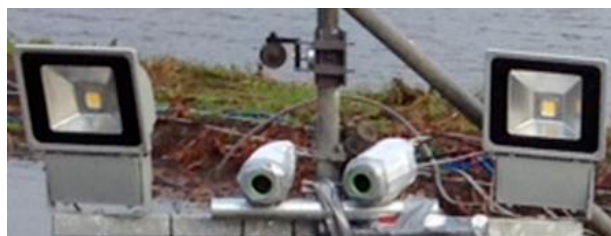
Het eerste systeem maakt gebruik van Basler Ace camera's en vier LED constructielampen voor de verlichting (Figuur 9). Het tweede systeem maakt gebruik van Canon 750D camera's met ingebouwde flits (Figuur 10).

| Model | Basler ace Series |
| Pixels | 2592x1944 |

De beslissing om het tweede systeem te installeren werd in een laat stadium genomen, nadat de verlichtingsproblemen met systeem 1 onoplosbaar bleken. Helaas was er hierdoor weinig tijd om een behuizing te construeren die voldoende stevig, transparant en waterdicht was. Met name op het eerste punt schoot de uiteindelijke oplossing tekort, waardoor de camera's niet erg stabiel gemonteerd konden worden. Vooral bij harde wind bewogen ze vrij sterk, waardoor het "tracken" van de markeringspunten een uitdaging werd, omdat deze zich telkens op andere plekken in het beeld bevonden. Ook moest het oriënteringsproces bij elk tijdstip opnieuw gedaan worden.

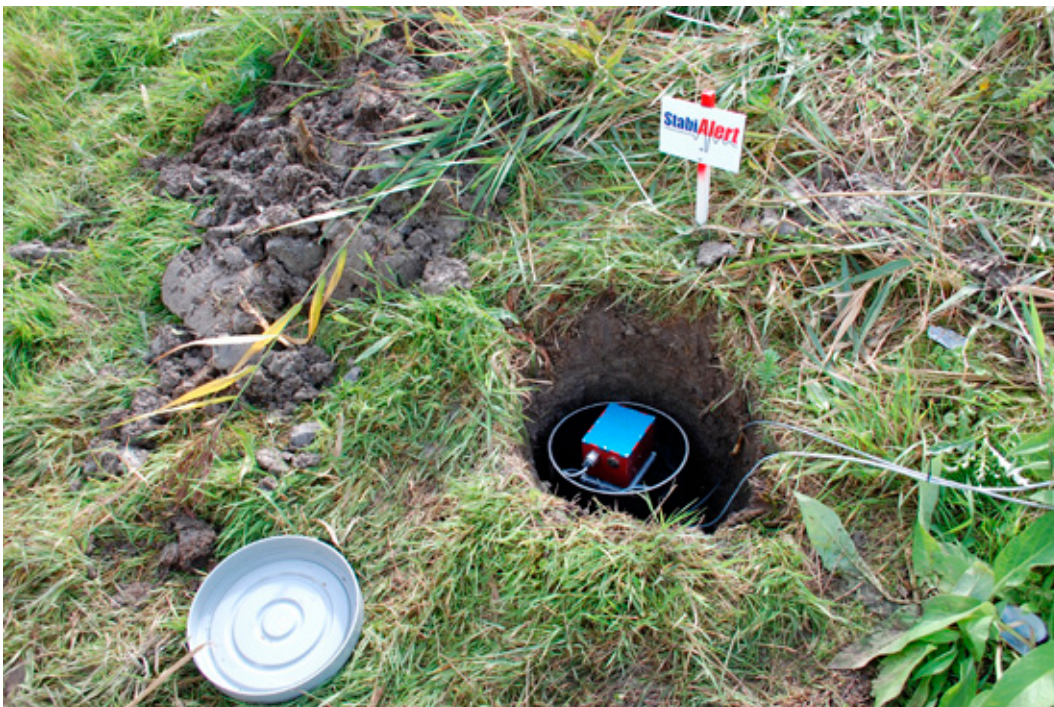
De techniek is een gecombineerde schaderegistratie- en trillingsmeter. De sensoren voldoen aan de SBR 2010 richtlijnen. De sensoren registreren hoekveranderingen op een frequentie van 100 Hz en trillingen op een frequentie van 400 Hz.

Figuur 13 Meetsysteem zoals aangebracht in de dijkhelling

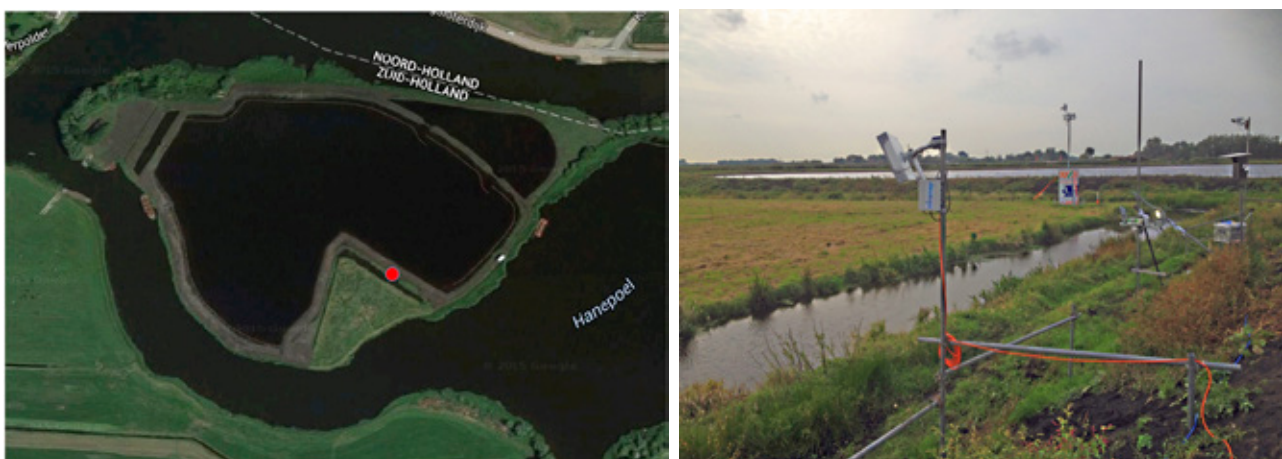
Gedurende vier weken is de scanner op een specifiek gebied van het dijklichaam gericht. De scanner is op een afstand van ongeveer 40 meter van het dijklichaam gepositioneerd en bevond zich op ongeveer 3 meter hoogte ten opzichte van maaiveld (Figuur 14). In deze opstelling wordt de stralingstemperatuur van het dijklichaam gemeten en vertaald naar bodemvochtveranderingen. Bodemvochtveranderingen tot ongeveer een meter diepte zijn van invloed op de meetresultaten.

Figuur 14 Links: locatie van de sensor. Rechts: meetopstelling op de stellage

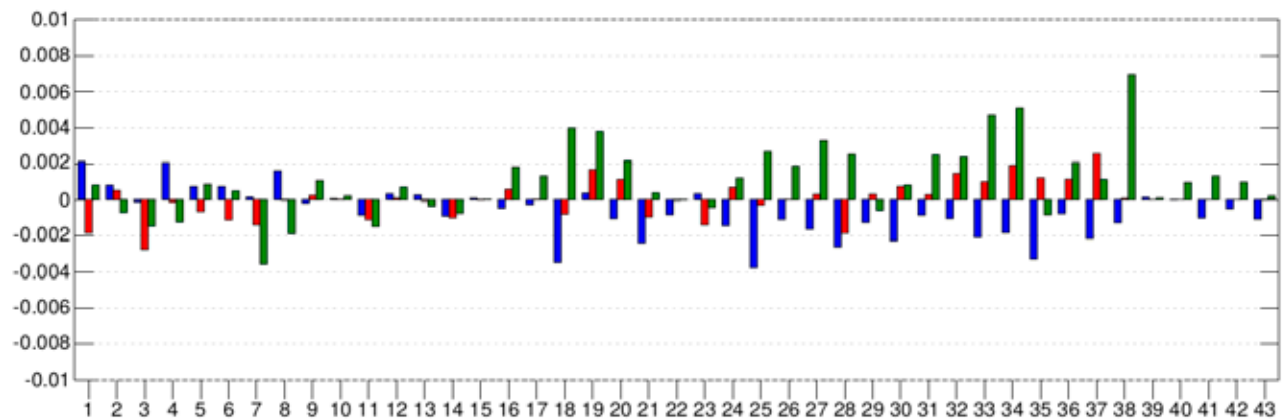
Van de beschikbare resultaten worden in Figuur 24, Figuur 25 en Figuur 26 verschillen getoond tussen de coördinaten van telkens twee reconstructies rond het middaguur op zondag 11-10-2015, toen er geen activiteiten plaatsvonden (zie §2.2.2 [Logboek]). Deze reconstructies zouden vrijwel identiek moeten zijn vanwege het korte tijdsinterval ertussen. Maar de drie patronen zijn helemaal anders, wat aangeeft dat het hier zuivere meetruis betreft. Deze is het grootst in de diepterichting (groen) met een maximum van 10mm. De verschillen in langsrichting (blauw) en hoogte (rood) zijn kleiner dan 4 mm. Voor deze korte periode kan de daadwerkelijke deformatie dan ook niet bepaald worden.

Figuur 24 Verschillen in X (blauw), Y (rood) en Z (groen) tussen coördinaten 43 markeringspunten na 50 min (epoche 1 - 11)

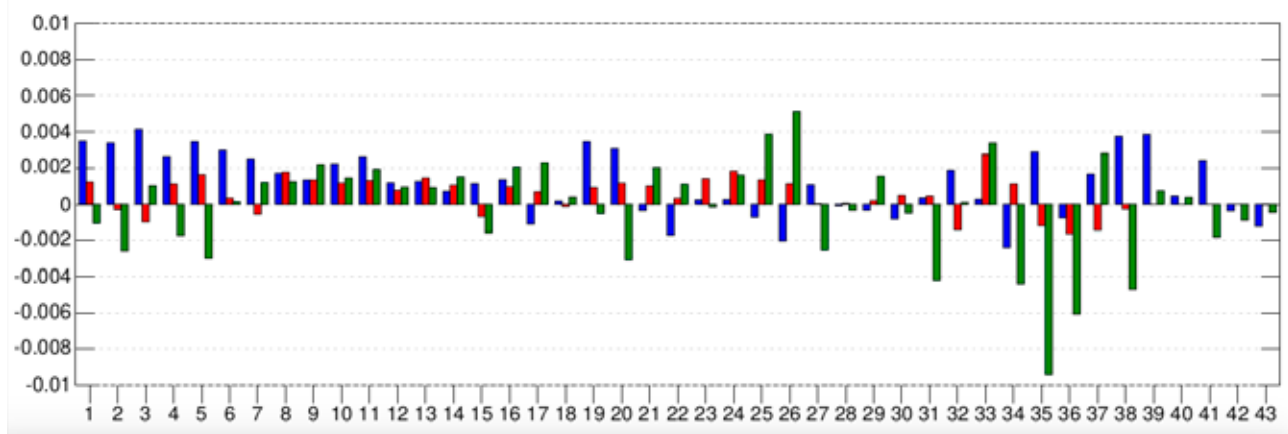
Figuur 25 Verschillen in X (blauw), Y (rood) en Z (groen) tussen coördinaten van 43 markeringspunten na 50 min (epoche 2 - 12)

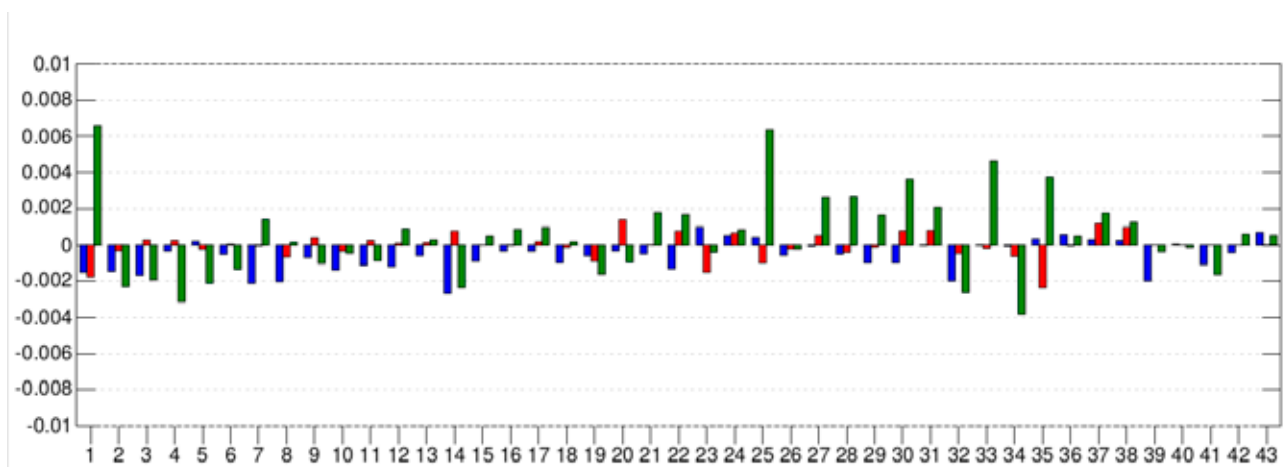
Figuur 26 Verschillen in X (blauw), Y (rood) en Z (groen) tussen coördinaten van 43 markeringspunten na 50 min (epoche 3 - 13)

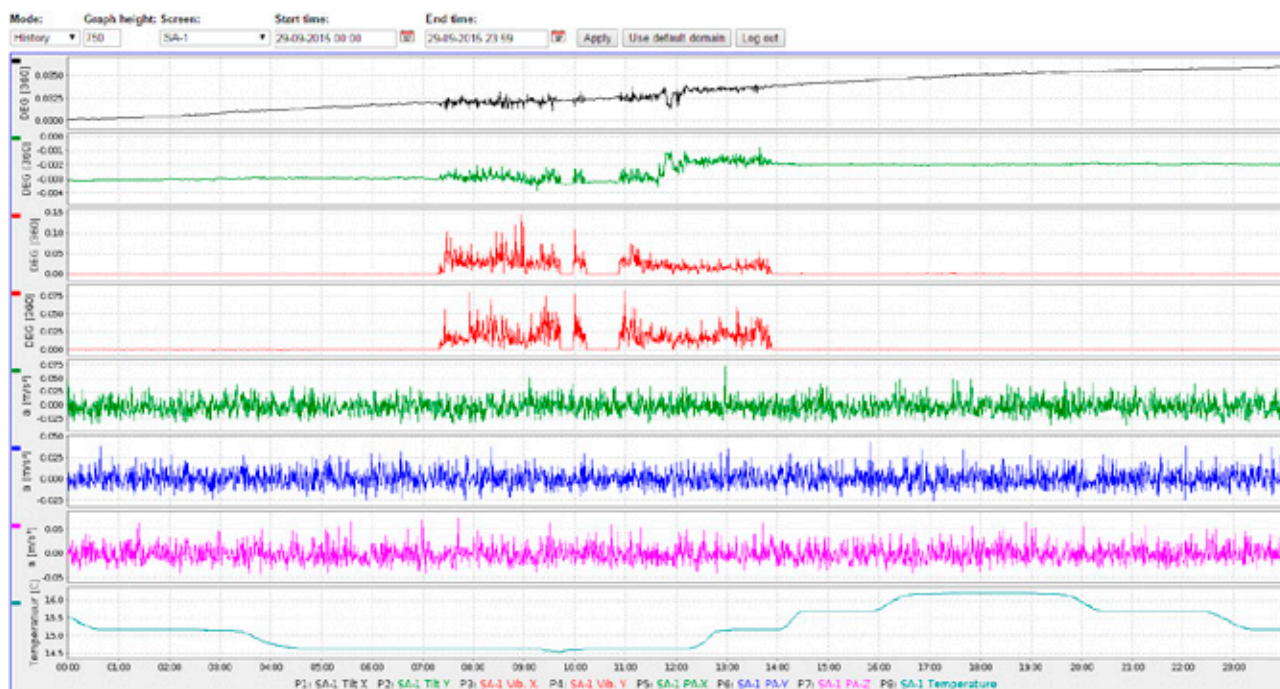
Figuur 29 Waarnemingen op dinsdag 29 september

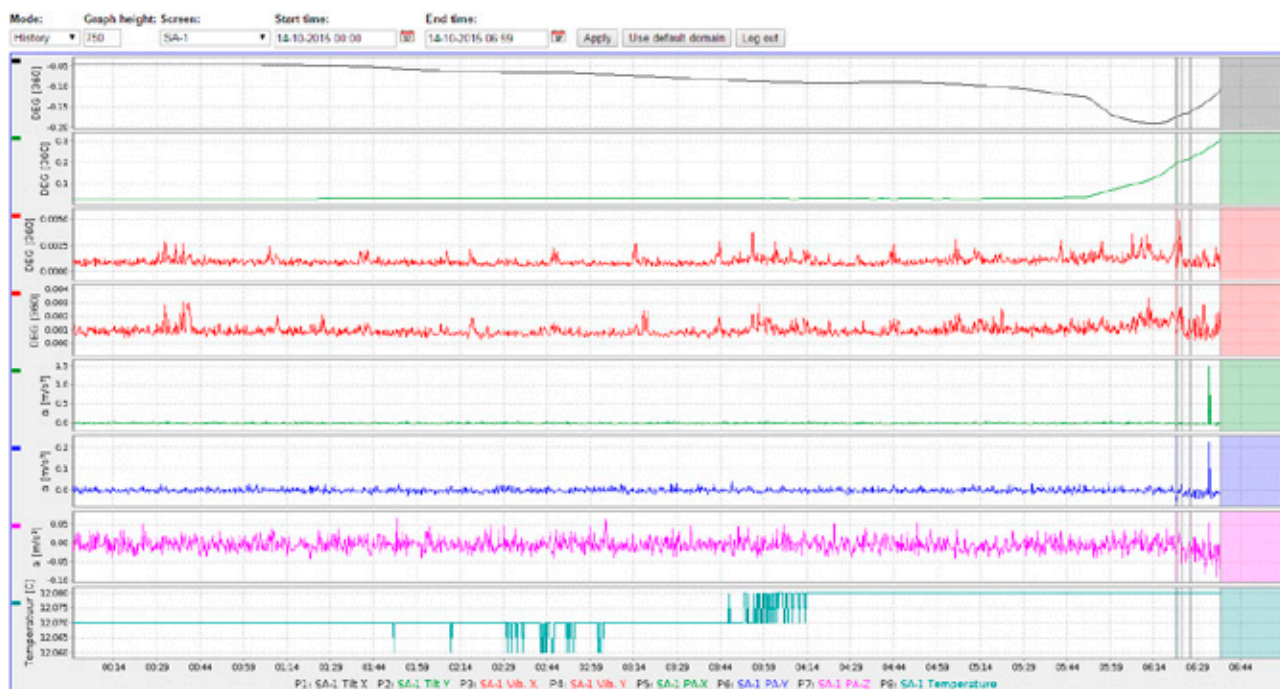
Figuur 33 geeft de meetresultaten op de dag van doorbraak weer. De x-tilt heeft een dalende trend. Van ongeveer -0.05 omstreeks 0:00 uur tot -0.2 omstreeks 6:15 uur. Tussen 6:15 uur en het moment dat de metingen worden afgebroken (6:39 uur) stijgt de x-tilt weer tot het niveau -0.1. De y-tilt is tot 5:45 uur constant en stijgt daarna snel tot ongeveer 0.25 omstreeks 6:39 uur.

Figuur 33 Meetresultaten op woensdag 14 oktober tussen 00:00 uur en 07:00 uur.
