Pilotproject LiveDijk

GeoBeads ervaringen eerste jaar

Alert Solutions BV

Amersfoort, 13 oktober 2010

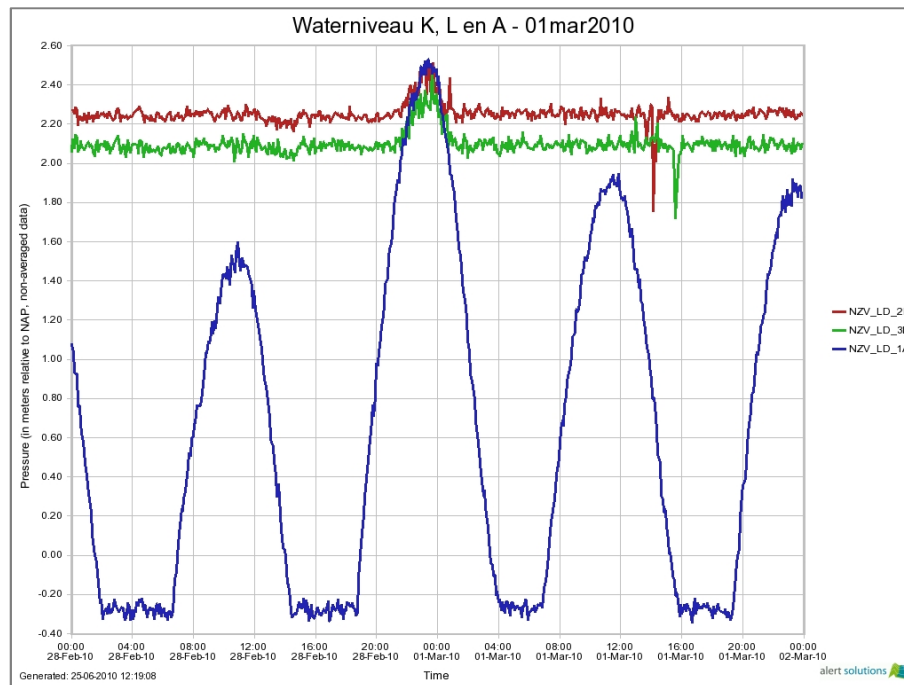
Hoogwater doet zich nauwelijks voor

- Positionering sensoren:
Zeesensor A : NAP +/- 50 cm
Oploopsensor K: NAP + 220 cm
Oploopsensor L: NAP + 210 cm
- Door geringe hoogte waterstanden nauwelijks sprake van golfloop op de dijk
- Door geringe hoogte waterstanden wordt GTC systeem t.a.v. infiltratie door grasbekleding niet aangesproken

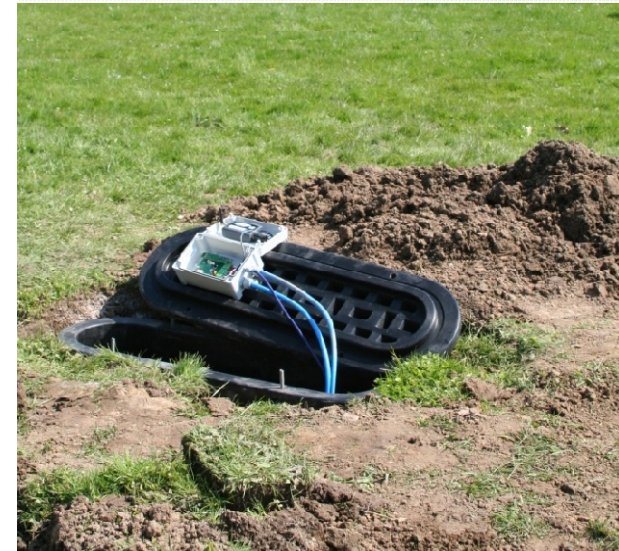
Bron: GeoBeads Lekdijk.

Bij tweede inslag treedt onherstelbare schade aan aantal sensoren op

- **Op 15 september 2010 (23.40u) treft nieuwe inslag het systeem**
 - Delen van het netwerk vallen op exact hetzelfde moment uit
 - Delen van veldinfrastructuur laten visuele inslagschade zien
 - Geen schade aan systemen in radarpost
- **Actuele situatie**
 - 39 sensormodules intact
 - 17 sensormodules uitgevallen
 - Raai 2: ketens E, G (6 modules)
 - Raai 3: ketens E, G (6 modules)
 - Raai 4: ketens C, E (5 modules)

Autonome systemen
zijn aanzienlijk veiliger
voor inslagrisico's.
-Verticale bekabeling
-Netwerkcompartimentering

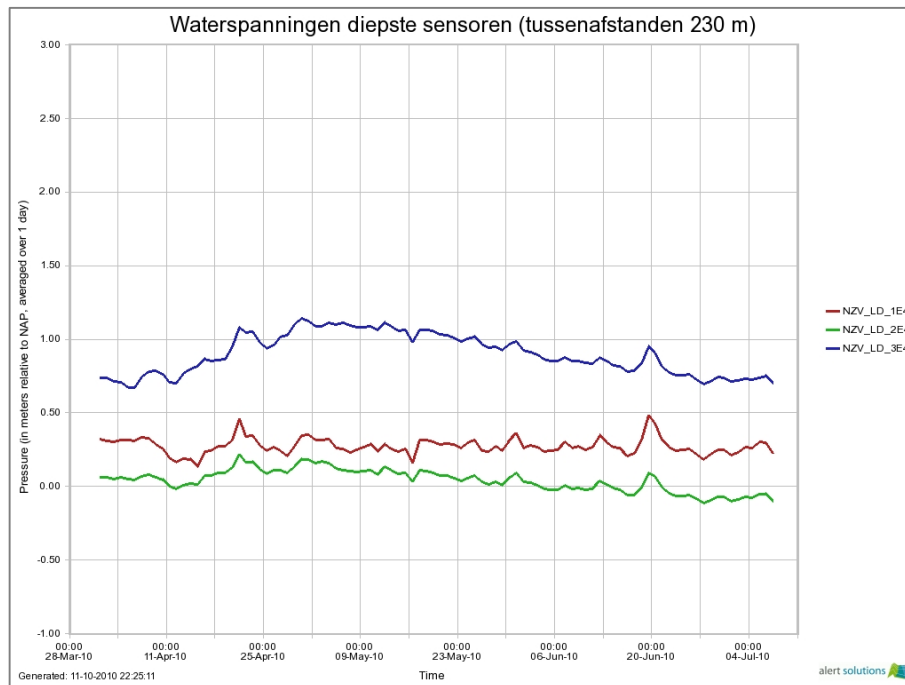
Over strekking van circa 450 meter dijk tonen waterspanningen tot op zekere hoogte een vergelijkbaar beeld.

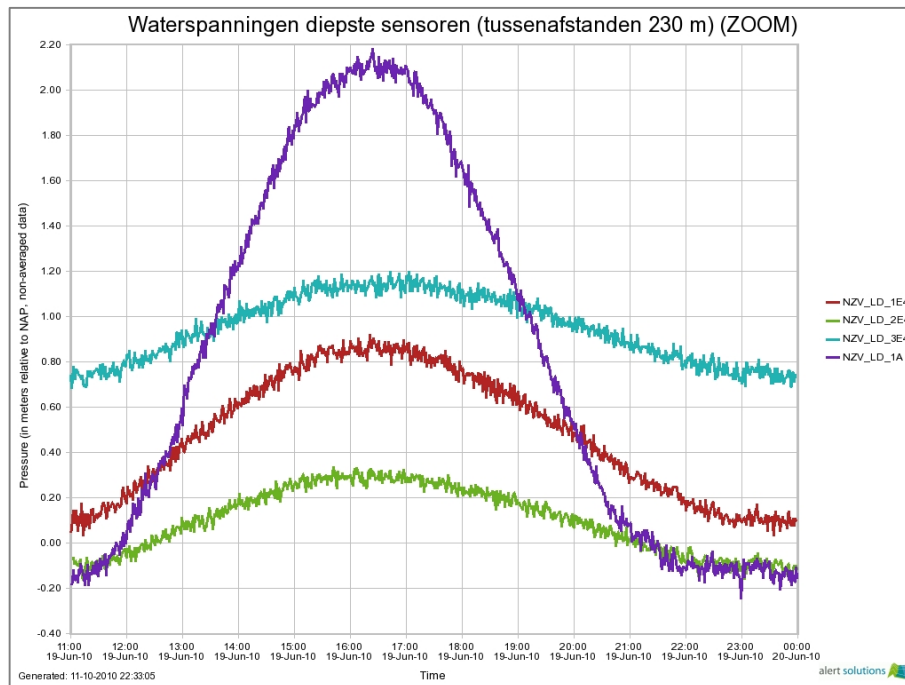
Eb en vloed bewegingen vertalen zich vrijwel direct door in waterspanningen diep onder de dijk en in het achterland. Op gelijke momenten worden pieken bereikt.

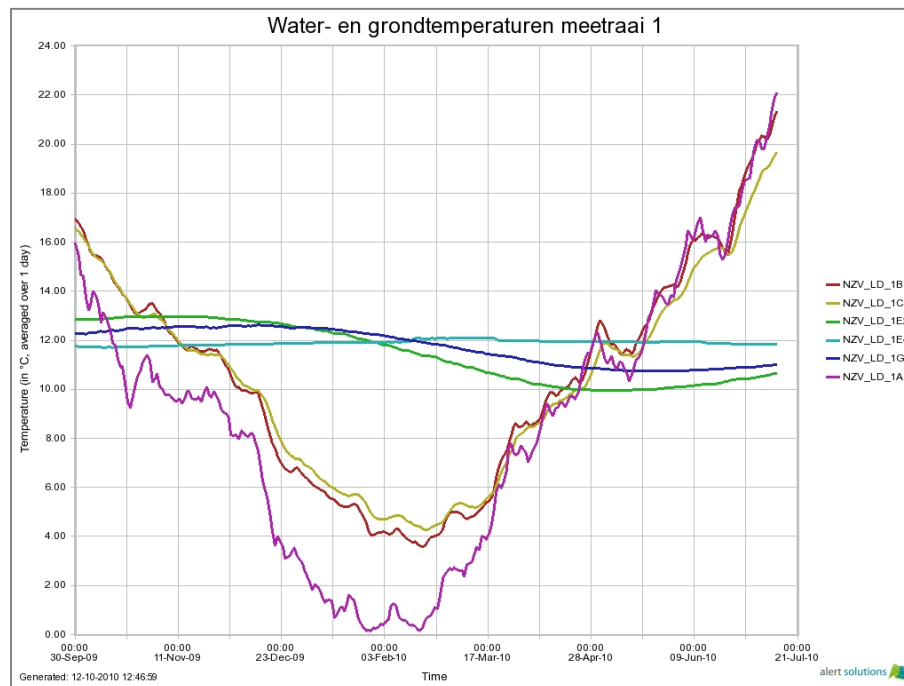
Zeewater temperatuurverloop vertoont sterke correlatie met sensoren op locaties B en C. Sensoren dieper in en onder de dijk ijlen na.

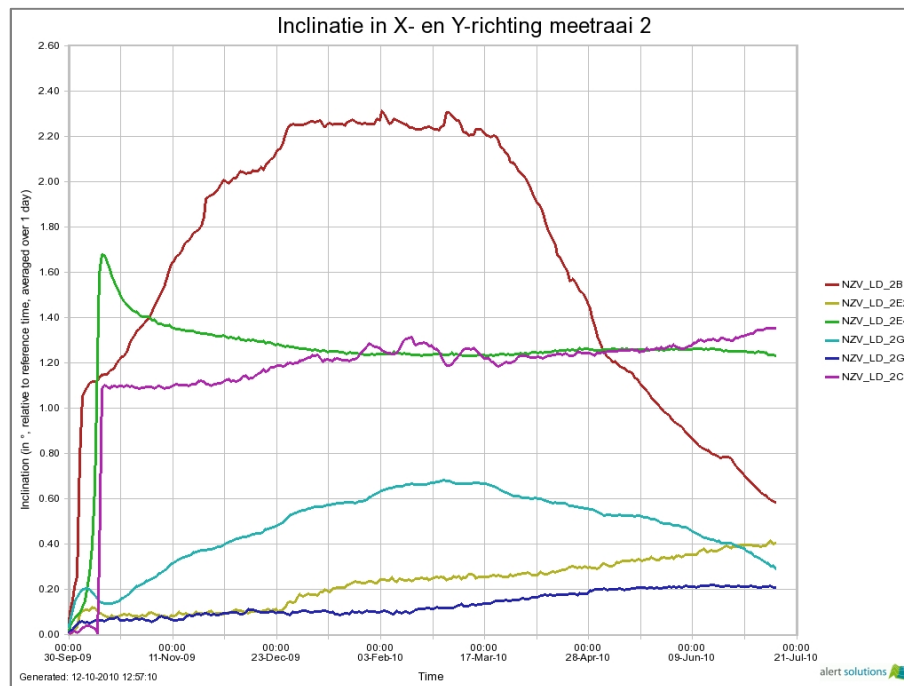
Na initiële zetting relatief stabiel verloop voor de inclinatie metingen. Bij enkele sensoren terugkeer naar oorspronkelijke waarden.
